Випадок з лакофарбовим покриттям, що розтріскалося на сталевому вантажному контейнері

дата публікації: 2022.08.22

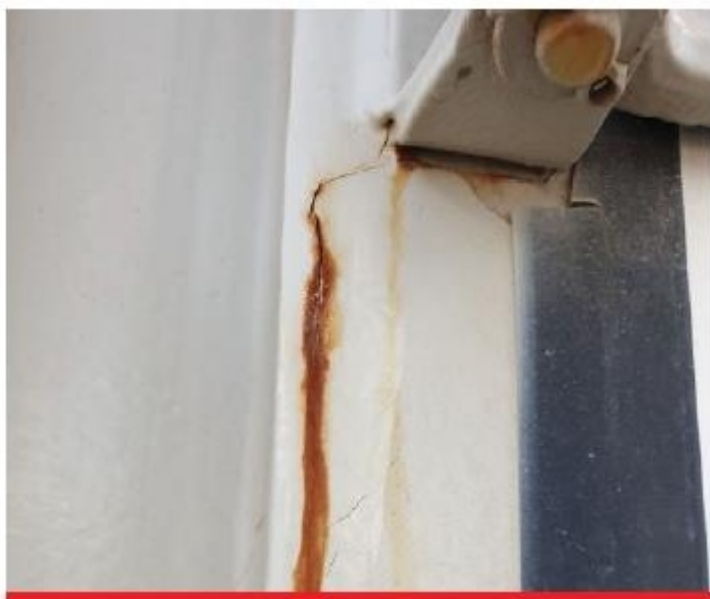
Фото. Великі плями іржі, що розходяться від тріщин поруч із місцем зварювання опори.

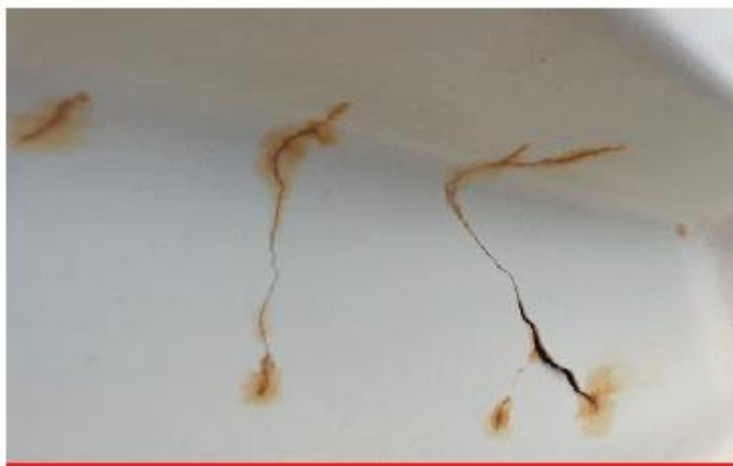
Оцінка показала, що найбільші руйнування виникли у місці з'єднання покриття з підкладкою, а більшість ґрунту виявилася відкритою. На поверхні під покриттям були відкладення іржі, що вказує на слабку адгезію покриття. Було схоже, що на багатьох ділянках покриття наносили надто товстими шарами. При цьому на інших ділянках покриття було настільки тонким (двошарове), що через нього просвічувала основа. Плями іржі у кількох місцях були виразно помітними.

Фото. Розтріскування верхнього шару із плямами іржі.

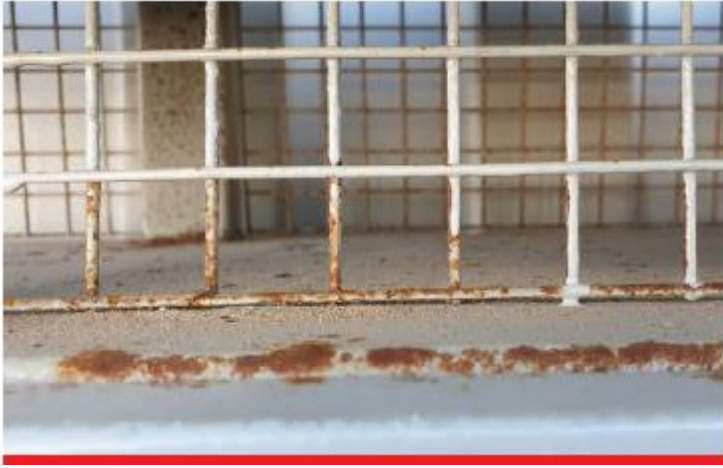
На деяких ділянках пошкоджене покриття можна було легко зняти нігтями. У багатьох місцях покриття повністю відшарувалося. У кількох місцях розшарування досягало 30 см.

Фото. Результат неякісного нанесення покриття та неправильної підготовки поверхні.

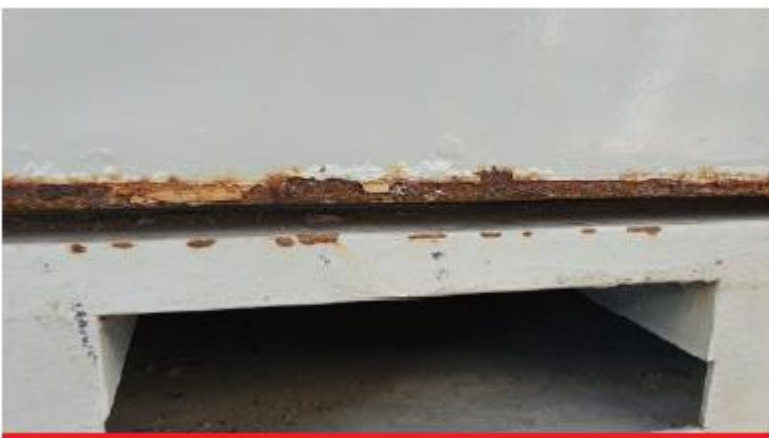
Фото. Слабка адгезія покриття на гострих краях нижніх опор контейнера.

Грунтуючись на всіх видах руйнувань даного покриття, я перш за все рекомендував зняти його повністю і нанести нове покриття заново. У цій ситуації бажано використовувати такий метод підготовки поверхні, як дробоструминне очищення (з використанням неметалічних абразивних матеріалів, наприклад, гранат або дріб із загартованого заліза) згідно стандарту NACE2/SSPC-SP 10, «Дробоструминне очищення майже до «білого металу». Будь-які сліди оливи або

мастила на поверхні необхідно видалити розчинником.
