Історії з життя фарбувального підприємства (частина 1)

Випадок I - біла конструкція стала червоною

Випадок II - замаслення поверхні

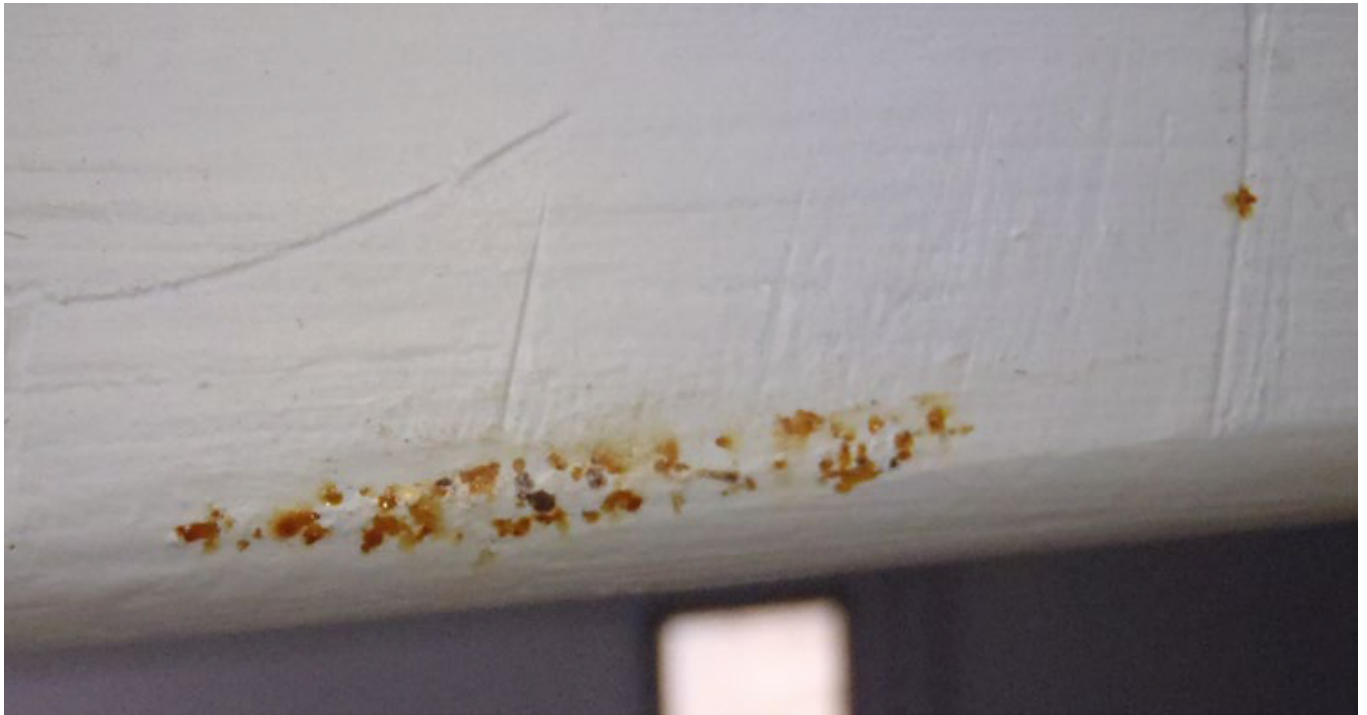
Фото. 1. Виділення амінів має різний зовнішній вигляд: від матового біло-жовтого до жовто-бурого нальоту. Зовнішній вигляд залежить від інтенсивності дефекту і використовуваного затверджувача.

підрядника. Всю дорогу я думав, що сталося, і єдиною причиною, яка прийшла мені на думку, було виділення амінів (фото 1). Однак це явище відбувається при нижчих температурах, зазвичай нижче 10°C і при високій вологості, а в цеху було понад 20°C і відносна вологість була близько 50%. Крім того, це явище зазвичай відбувається через деякий час, і зміни нерівномірні, а колір змінюється від брудно-жовтого до коричневого. Через півтори години я вже був у залі, і, на жаль, конструкція, яку ми вчора пофарбували, мала чіткий червонуватий відтінок, нічого схожого на дефект, про який я думав. У той час також прибув наш місцевий представник, і я повідомив про ситуацію. Вирішили, що потрібно сфотографувати, тому що дефект незвичайний і напевно викличе бурю в нашій компанії.

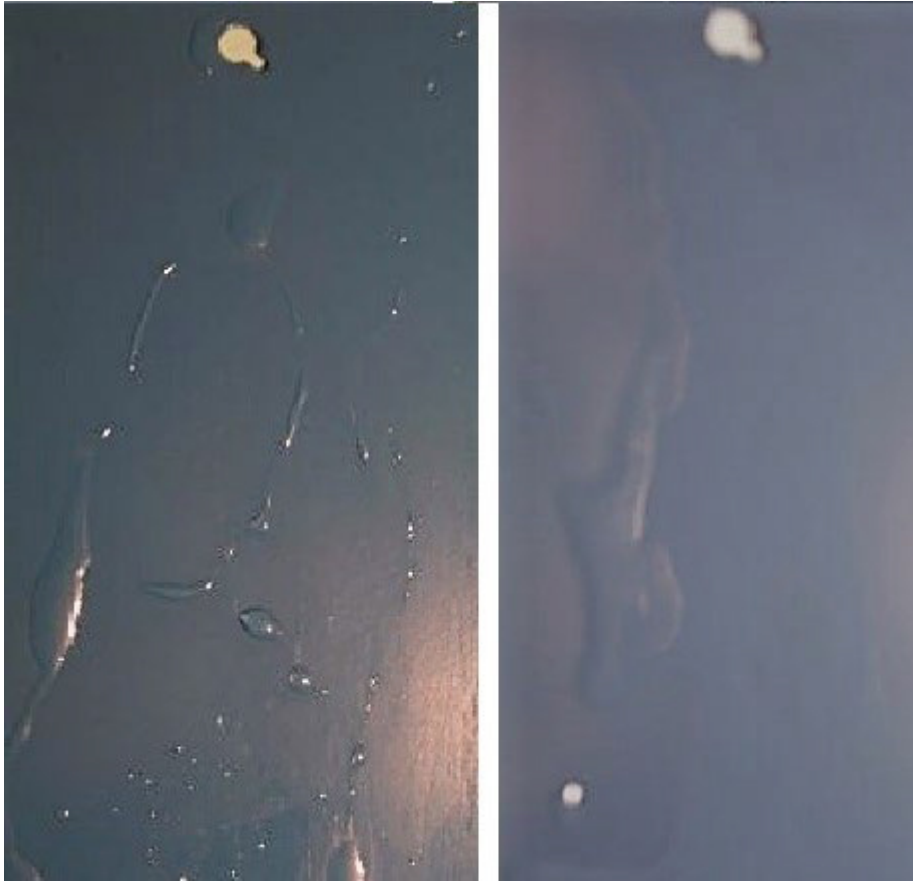
Фото. 3. На замасленій поверхні вода не розтікається, вона найчастіше утворює поодинокі краплі.

Я зазвичай користуюся найпростішим, тобто шматком білої лляної тканини, яка при терті об замаслену поверхню покривається чорним жирним нальотом. Звичайно, забруднення тканини може бути з інших причин, наприклад, пил, бруд і т.д., але це сигнал, що потрібно уважно придивитися до такої поверхні. В якості більш точного тесту можна використовувати воду, яка не може розтікатися по жирній поверхні у вигляді тонкої плівки, а відразу утворює поодинокі краплі (фото. 3).

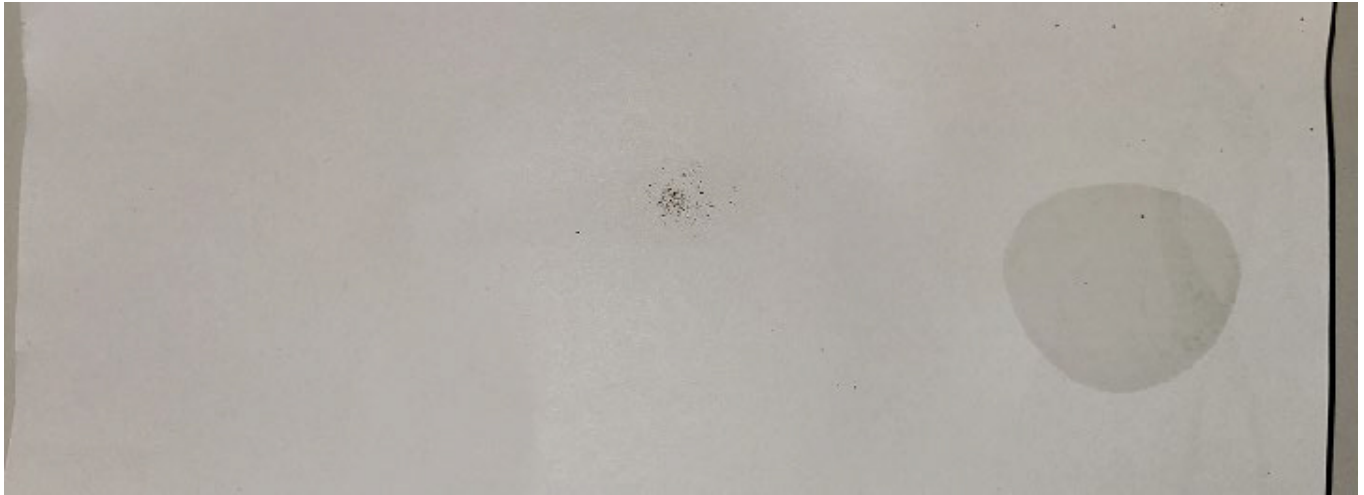
Відразу після закапування

Той самий промокальний папір через 20 хвилин

Фото. 4. Тест з використання промокального паперу і розчинника.

Перевірити замасленість поверхні можна також з допомогою промокального паперу або чистого паперу і розчинника. Для цього тесту я використовую такий же шприц, як і для тесту Бресле. Тест проводять шляхом всмоктування розчинника в шприц. Одну краплю капають на папір, а решту зливають на поверхню металу і всмоктують назад в шприц (і так кілька разів), нарешті знову одну краплю такого розчинника капають на папір. Якщо на поверхні був тільки пил, то пляма на папері після випаровування розчинника буде заповнена, але не буде суттєво

відрізнитися від контрольної плями, якщо залишиться жирна пляма, це означає, що тестована поверхня замаслена (фото. 4).).

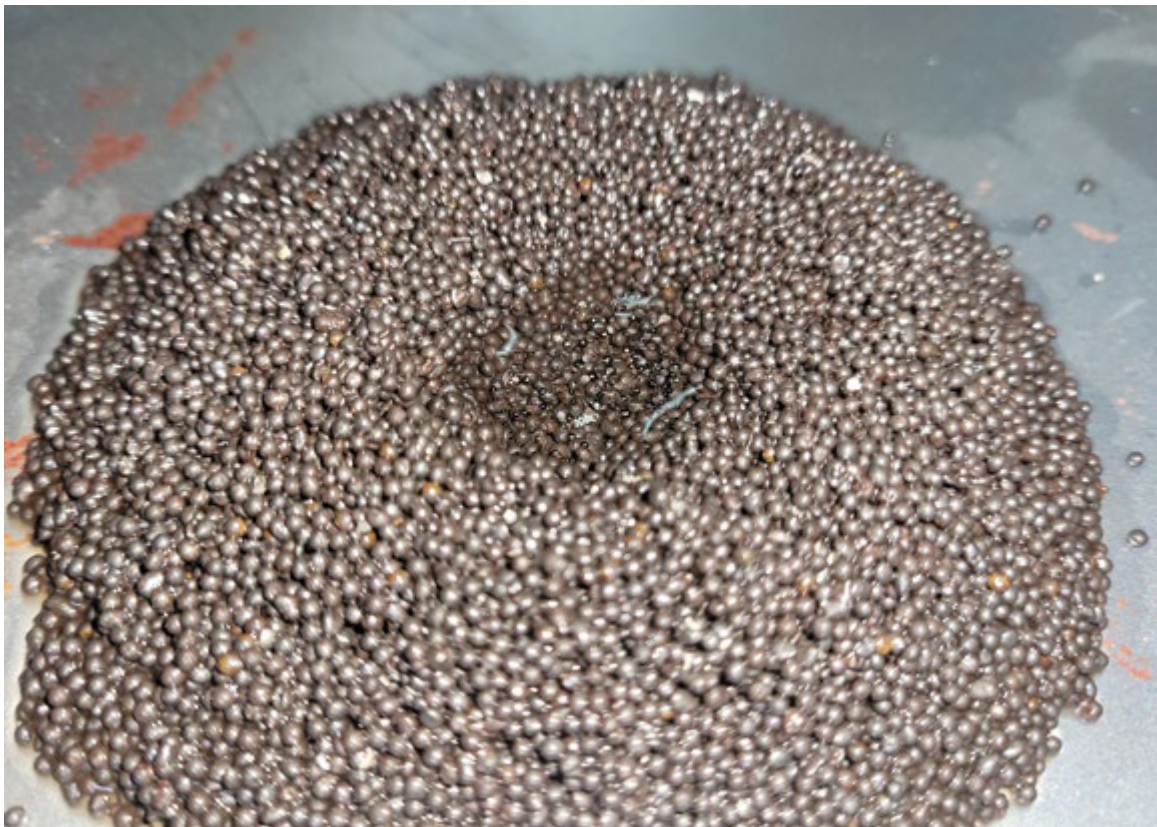
Фото. 5. Вода з заглиблення в замасленому дробі витікає не надто швидко (темніша пляма посередині).

Якщо поверхня не була замасленою, то після такого тесту вона дуже швидко покриється нальотом іржі, тому його слід додатково очистити металевою щіткою або наждачним папером.

Ви також можете перевіряти дріб. Найпростіший спосіб – насипати з дробу невеликий горбок і зробити в середині заглиблення (фото 5). Сам факт того, що з дробу можна сформувати горбок, є попередженням. Налийте воду в заглиблення. Якщо вода витікає не відразу, як крізь дрібне сито, а залишається в заглибленні тривалий час, то такий дріб непридатний для подальшого використання. Як я вже зазначав, це не стандартні тести, і інтерпретація отриманих результатів вимагає великого досвіду.
