Історії з життя фарбувального підприємства (частина 2)

дата публікації: 2023.02.17

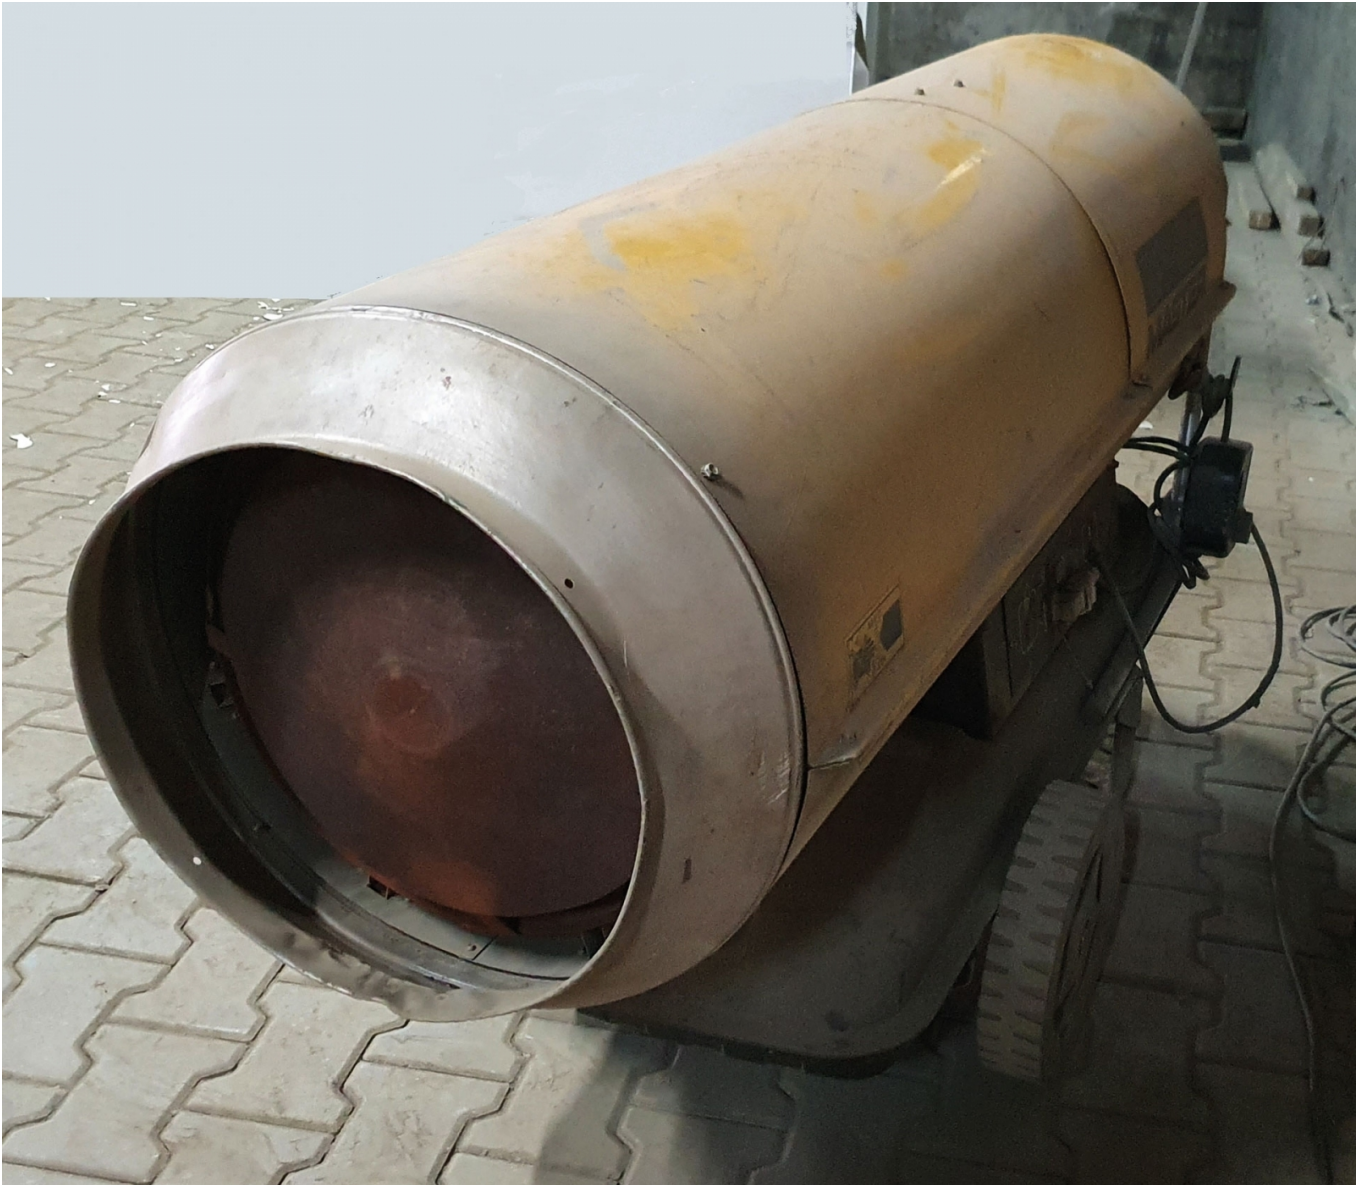
Фото.3. Такий обігрівач в жодному разі не можна використовувати для обігріву фарбувальної дільниці.

Деякі дизельні обігрівачі побудовані таким чином, що їх вихлопні гази є теплоносієм, як у цьому випадку. Дизельне паливо ніколи не згорає на сто відсотків, його залишки осідають на нагрітих оточуючих предметах. Крім того, одним із продуктів горіння є вода. Навіть дуже тонкий, невидимий оку шар такої суміші солярки і води може сильно послабити адгезію фарби як до основи, так і міжшарове зчеплення.

Я запитав одного з працівників, для чого вони використовують цей обігрівач, і дізнався, що коли стає холодніше, вони обігрівають ним фарбувальний цех, щоб забезпечити належні умови.
