# Історії з життя фарбувального підприємства (частина 2)

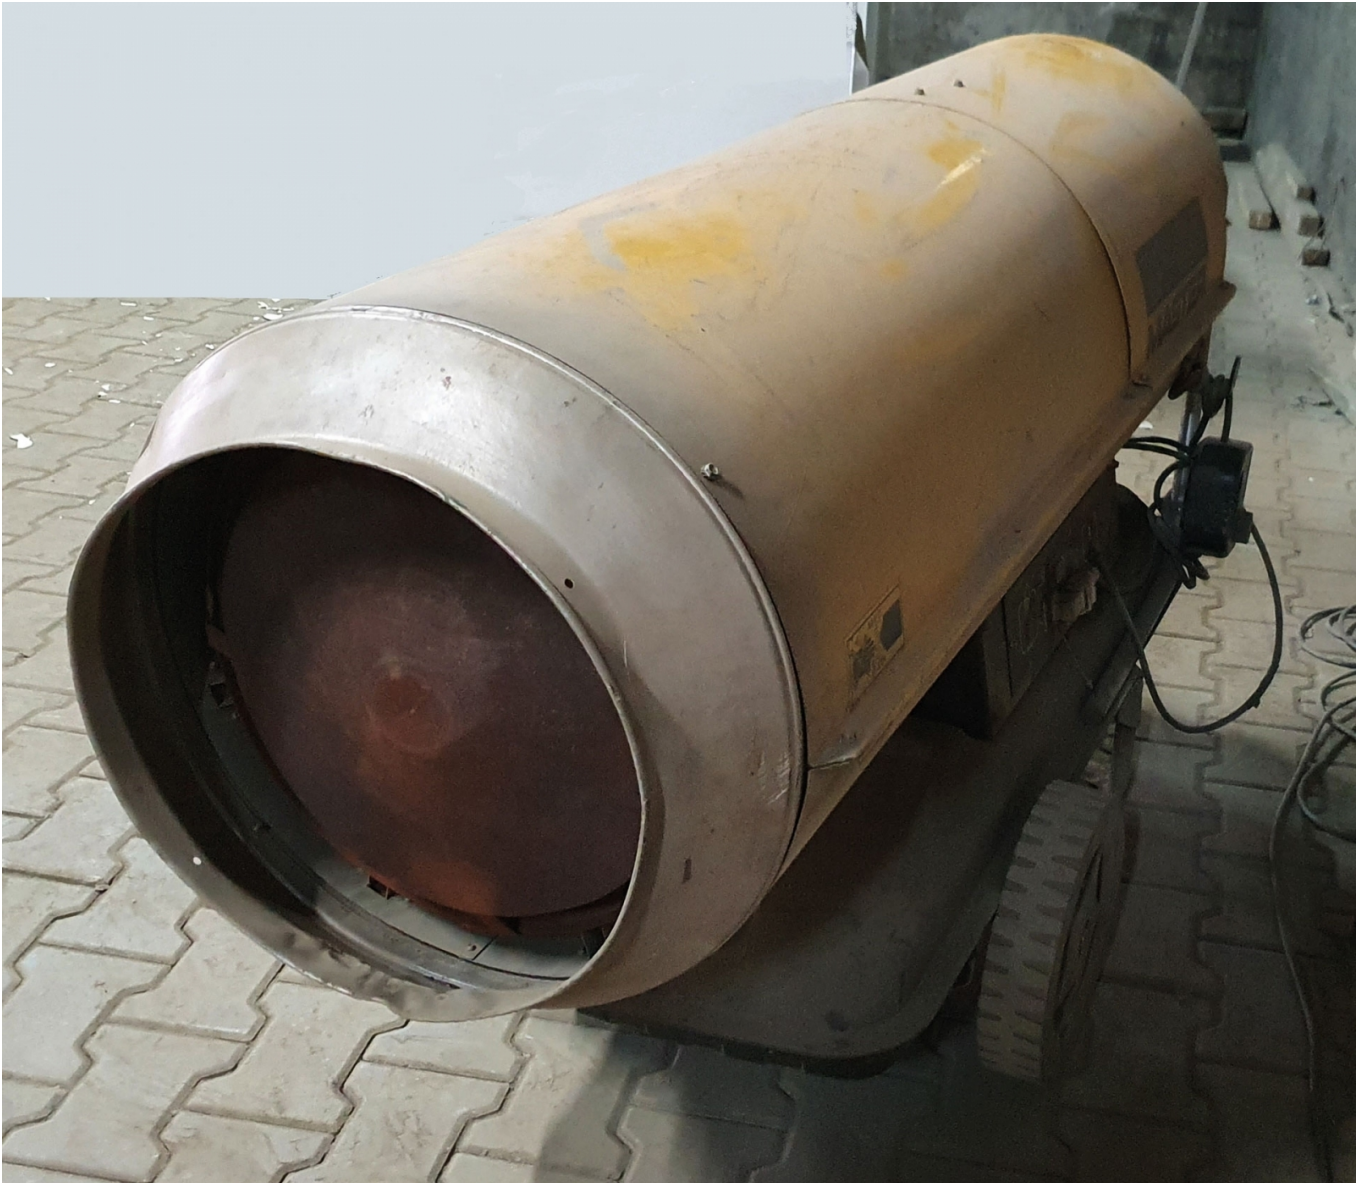
*Фото.3. Такий обігрівач в жодному разі не можна використовувати для обігріву фарбувальної дільниці.*

Деякі дизельні обігрівачі побудовані таким чином, що їх вихлопні гази є теплоносієм, як у цьому випадку. Дизельне паливо ніколи не згорає на сто відсотків, його залишки осідають на нагрітих оточуючих предметах. Крім того, одним із продуктів горіння є вода. Навіть дуже тонкий, невидимий оку шар такої суміші солярки і води може сильно послабити адгезію фарби як до основи, так і міжшарове зчеплення.

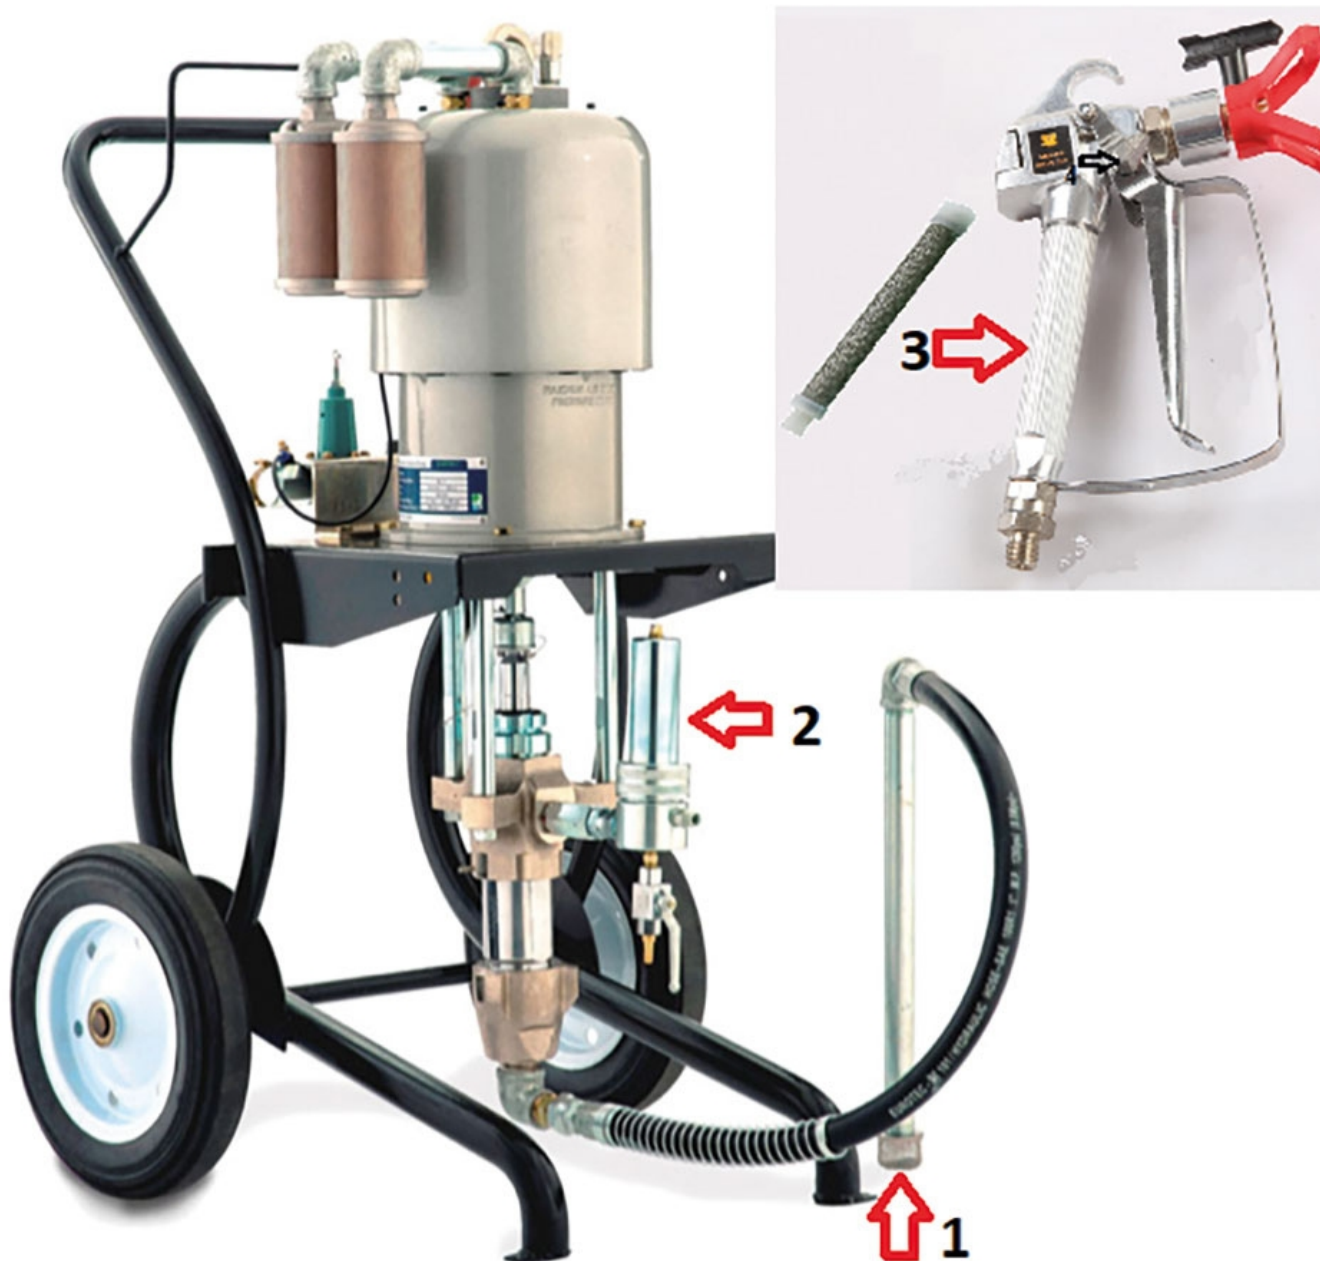
Фарбування «їхньою» фарбою пройшло ідеально, після завершення ми промили установку спочатку розчинником для «їхньої» фарби, а потім розчинником для «моєї» фарби. Потім ми залили в систему нашу фарбу, і установку не вдалося налаштувати таким чином, щоб забезпечити належне розпилення фарби. Зміна форсунок, зміна тиску не дали значного покращення. І моя знайома та її маляри почали нарікати на фарбу, вважаючи, що причиною проблем є її якість. Установка з таким передавальним співвідношенням справляється з найважчими фарбами, а алкідні, навіть із відносно високим сухим залишком, не є важкими фарбами. Я ще раз запитав, чи чистили насос перед тестуванням, чи знімали та промивали фільтри. Маляр, який працював у компанії кілька років, відповів, що ця установка не має інших фільтрів, крім фільтра в пістолеті та на всмоктувальній трубці. Моя подруга однозначно кивнула. Я був здивований, тому що прекрасно знаю цей тип насосів, і що правильна установка має триступеневу фільтрацію. Перший фільтр грубої очистки в всмоктувальній трубці, наступний відразу після насоса і третій в ручці пістолета (фото.4).

Фото.4. Розташування фільтрів в більшості установок для безповітряного фарбування.

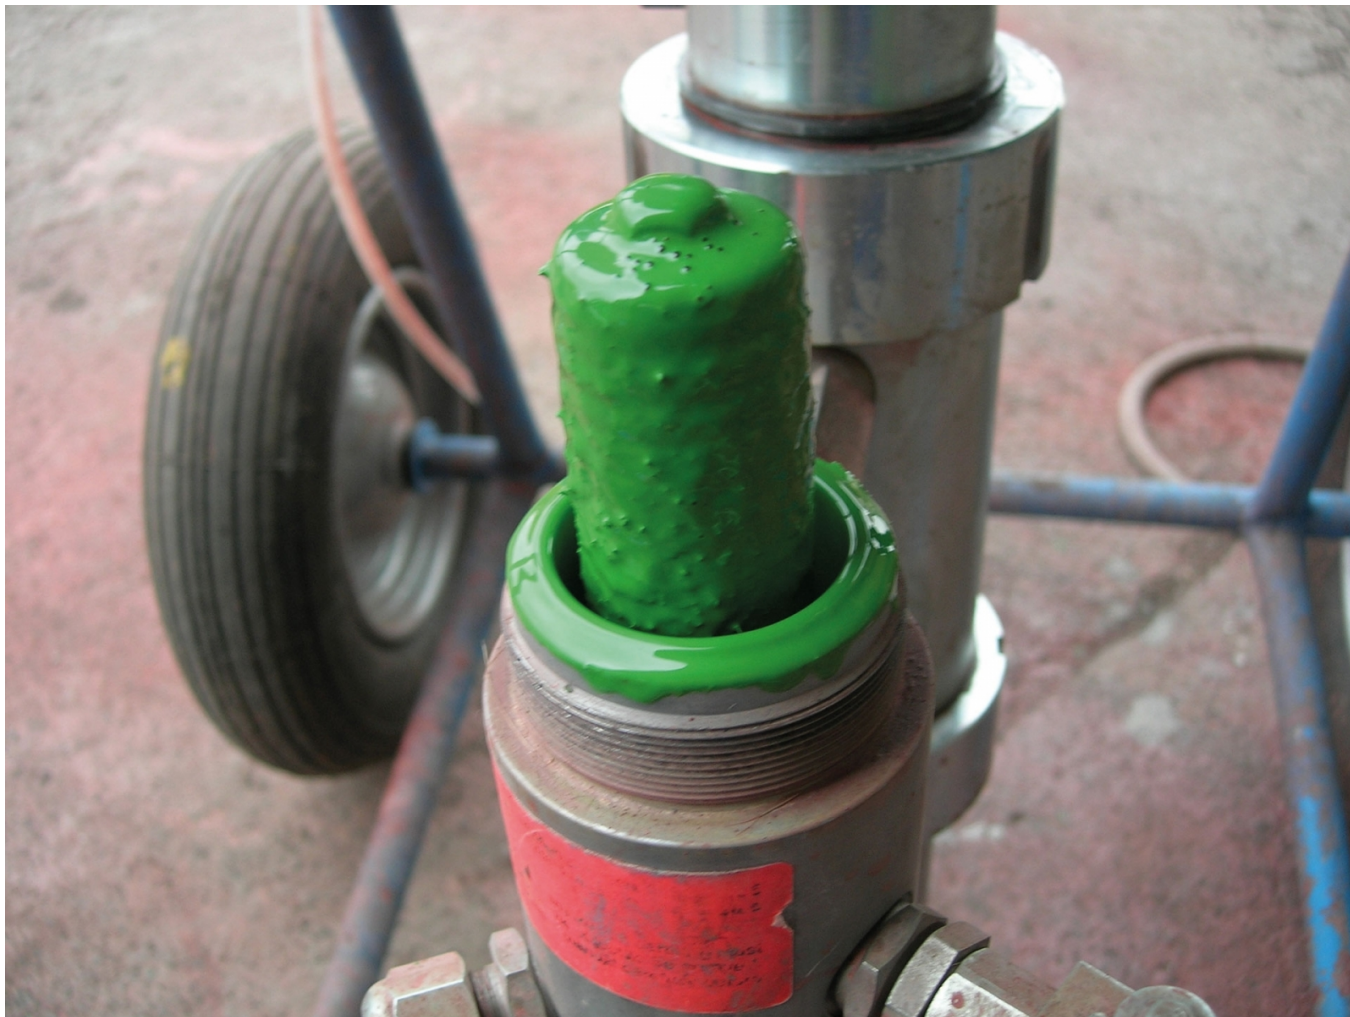
Я показав присутнім, де знаходиться другий фільтр, і сказав відкрутити його. Мені зайняло досить багато часу переконати їх у цьому, але нарешті це вдалося. Фільтр був настільки забитий (фото. 5), що його довго знімали і чистили.

*Фото.5. Цей фільтр не виглядає так погано, як в описаному випадку, але теж вимагає очищення.*

Після очищення виявилось, що він пошкоджений. Вже не пам'ятаю, де мені вдалося за відносно короткий час отримати новий фільтр. Після заміни фарбування пройшло майже ідеально. Тепер проблема виникла, коли в установку повторно залили фарбу, яка використовувалася досі. Вона мала занадто низьку в'язкість для такого потужного насоса, і щоб правильно фарбувати цією фарбою зі справними незабитими фільтрами, необхідно було змінити сопло з 0,011" на 0,009" або навіть 0,007", а фільтри на набагато щільніші, ніж ті, що використовувалися досі. Моя подруга була дуже незадоволена проведеними випробуваннями, я думаю, вона була трохи ображена, що вони виявили недбалість у фарбувальному цеху, принаймні щодо знань і догляду за обладнанням, і подумала, що я порушив існуючий процес фарбування, який роками йшов без особливих проблем.
